Typ / type : Magnetfußleuchte  
Kunde / customer : Standby Pintsch GmbH, Hünxer Straße 149,  
46537 Dinslaken, Deutschland

## **Prüfbericht Test Report**

### **Überprüfung des Magnetfußes einer Warnvorrichtung durch Bremsversuche, Hochgeschwindigkeitsfahrten und Schlechtwegerprobung nach Herstellervorgabe**

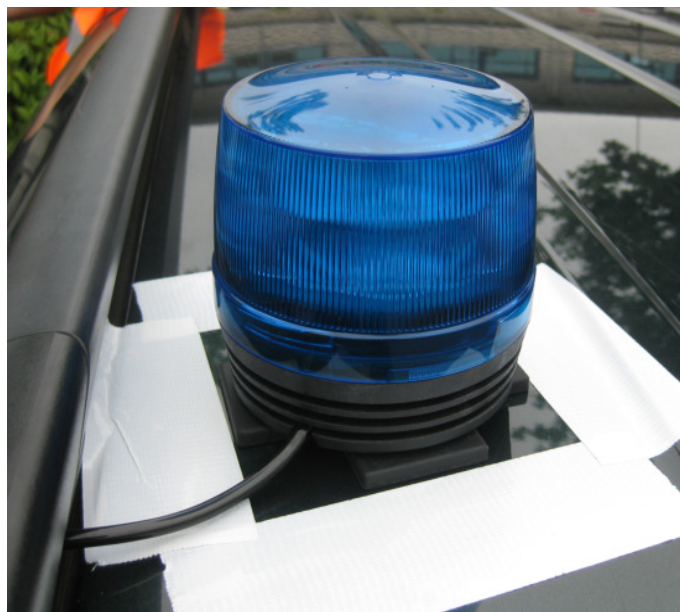
**Abbildung 6 Markierung mit weißem Klebeband**

Die Magnetfußleuchte wurde auf dem Dach angebracht und der Sitz mit Klebestreifen markiert. Diese wurden wenige mm neben dem Magnetfuß angebracht, damit dieser im Falle eines beginnenden „Rutschens“ nicht vom Klebestreifen aufgehalten wird und einem eventuellen Kippmoment ausgesetzt ist.

Nach den Bremsungen wurde der Magnetfuß auf Verrutschen geprüft. Der Magnetfuß hat sich innerhalb der Markierung durch die Klebestreifen nicht bewegt.

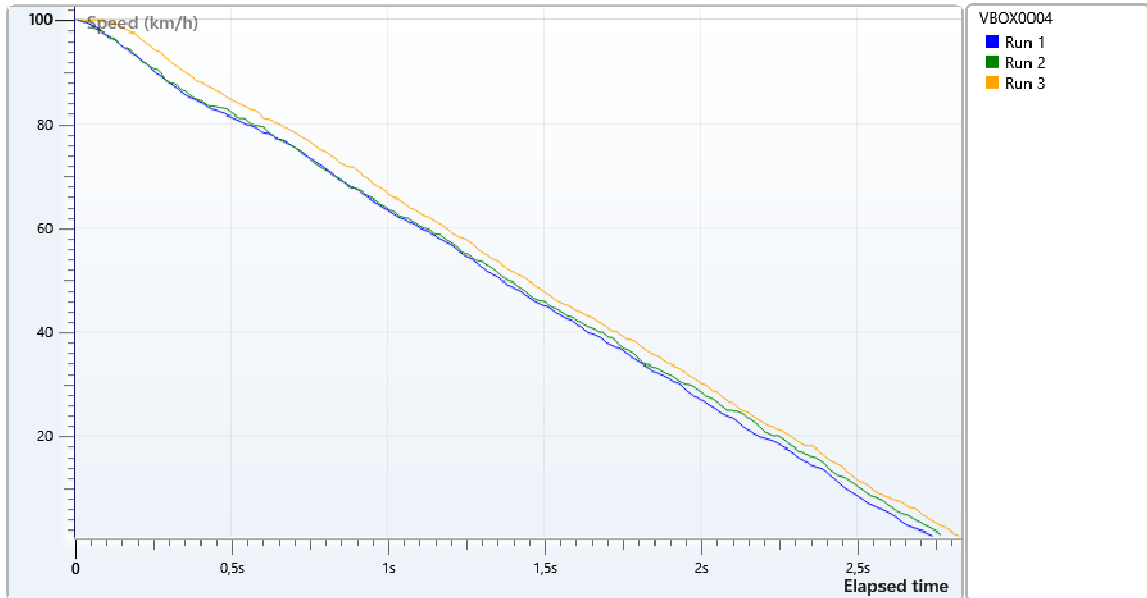
**Abbildung 8 Graphische Auswertung des Bremsversuches 100-0 km/h**

Bei den Bremsungen aus 100 km/h wurde eine mittlere Vollverzögerung (MFDD) von 10,04-10,30 m/s<sup>2</sup> erreicht.

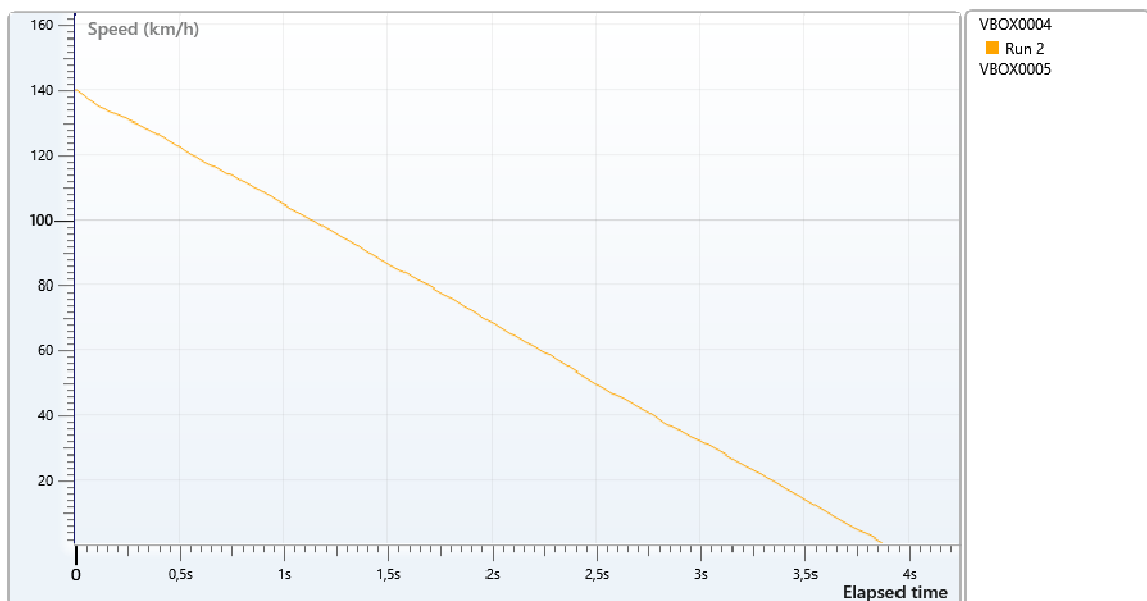
**Abbildung 9 Graphische Auswertung des Bremsversuches 150-0 km/h**

Der MFDD-Wert für die Bremsung aus 150 km/h auf 0 km/h lag bei 10,07m/s<sup>2</sup> und der Bremsweg bei 75,87m.

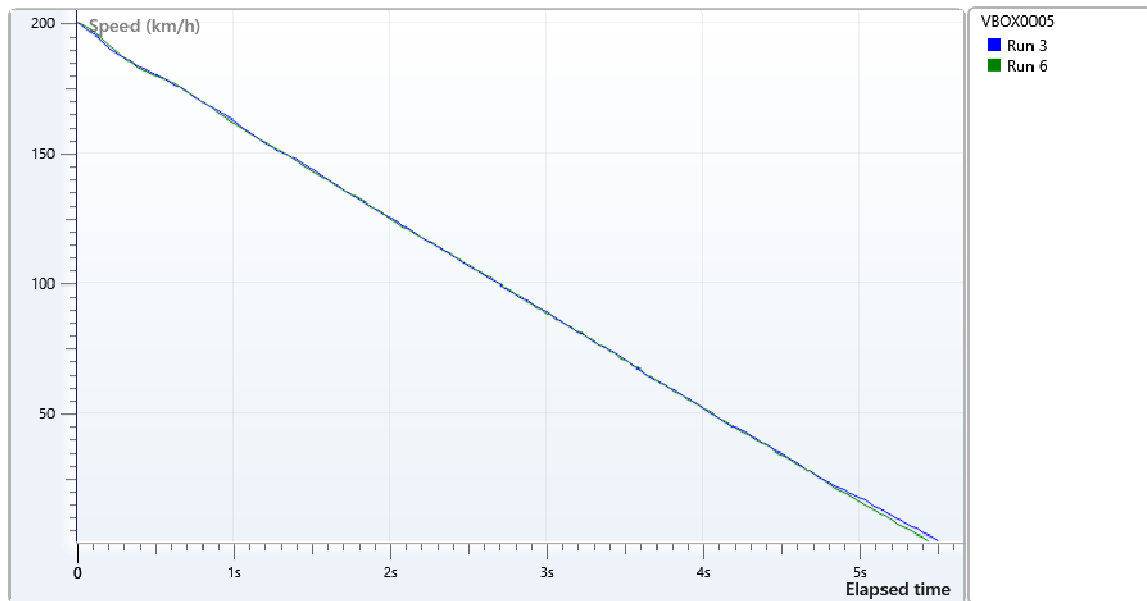
**Abbildung 10 Graphische Auswertung des Bremsversuches 200-0 km/h**

Der aus der Bremsung von 200-0 km/h gemessene MFDD betrug 10,16 m/s<sup>2</sup>.

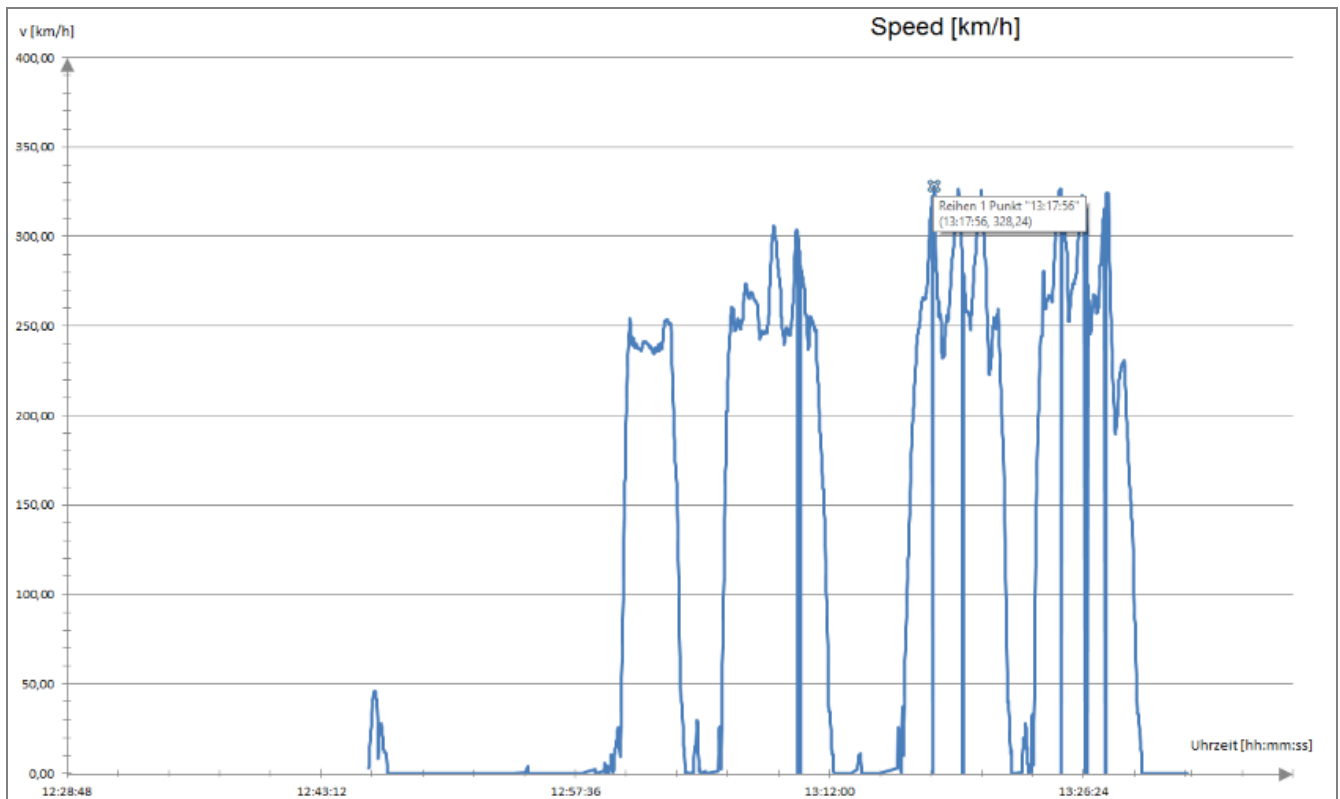
**Abbildung 12 Geschwindigkeitsverlauf der Hochgeschwindigkeitsfahrt**

Nach kontinuierlicher Steigerung konnte eine Fahrt mit einer Maximalgeschwindigkeit von 328,24 km/h ohne Verrutschen der Magnetfußleuchte nachgewiesen werden.

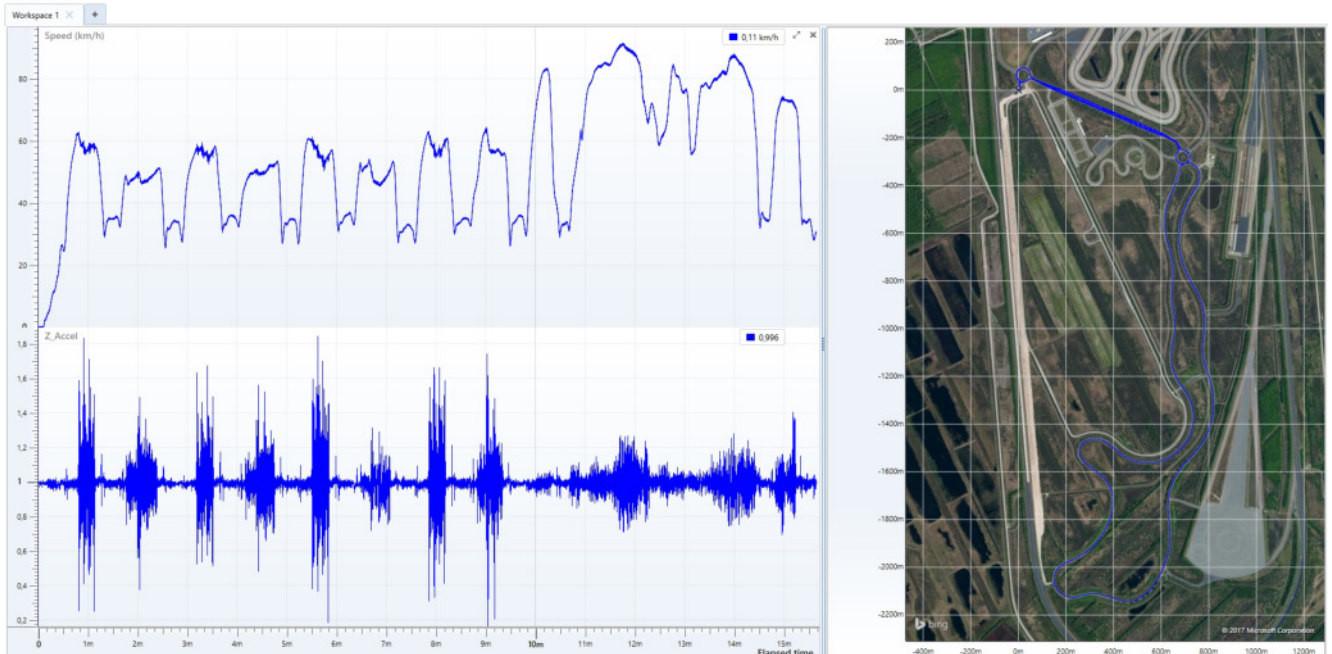
**Abbildung 22 Graphische Darstellung der Schlechtwegerprobung**

Es wurde mit Geschwindigkeiten bis ca. 60 km/h auf dem Schlechtwegparcours und bis zu 95 km/h auf dem Dauerlaufkurs Süd gefahren. Hierbei wurden maximale Beschleunigungen der Hochachse von 1,86 g und 0,24 g auf der SWS und 1,4 g und 0,9 g auf dem DLK erreicht (Normalwert 1g).

Bei allen - vorher mit dem Hersteller abgestimmten - Testszenarien konnte ein Verrutschen der Magnetfußleuchte ausgeschlossen werden. Die Magnetfußleuchte wurde knapp (< 3mm) mit einem Klebeband umrandet.
